Optietekeningen - Type J1

**Datum**  
september 2018

**Status**  
Voorlopig

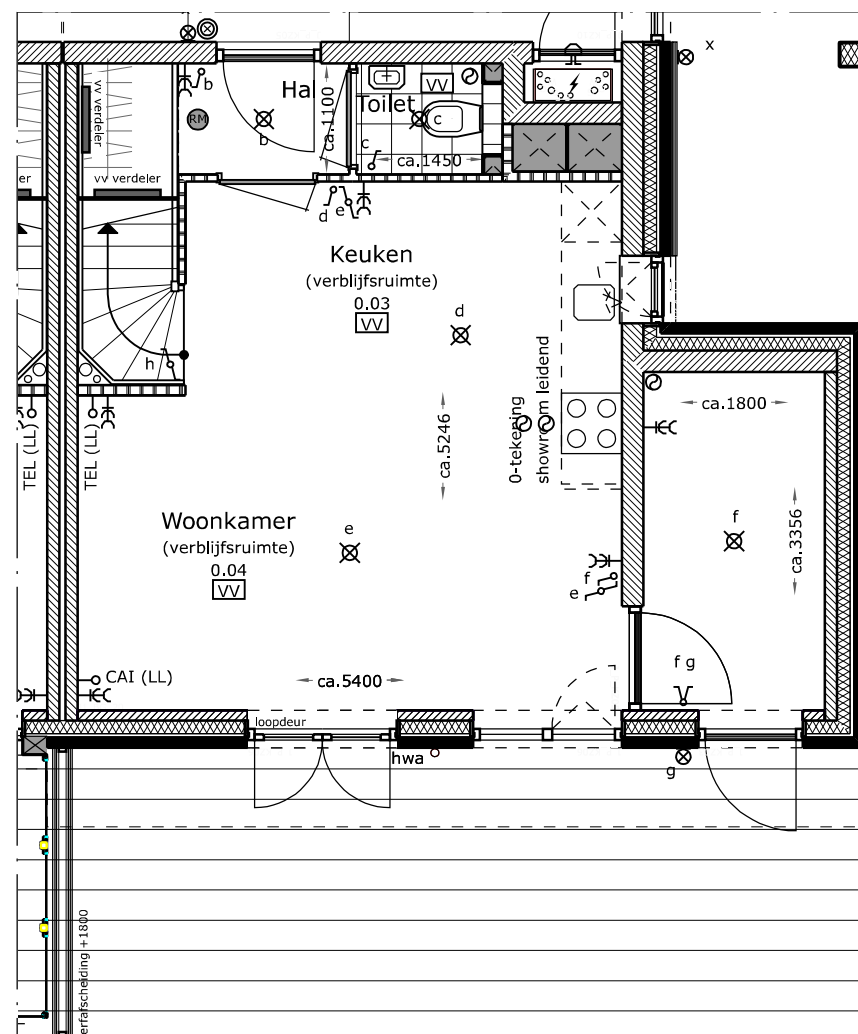
### Hoekwoning

14; Openslaande deuren

linker kozijn vervangen

Getekend: bnr. 51

Gespiegeld: bnr. 52

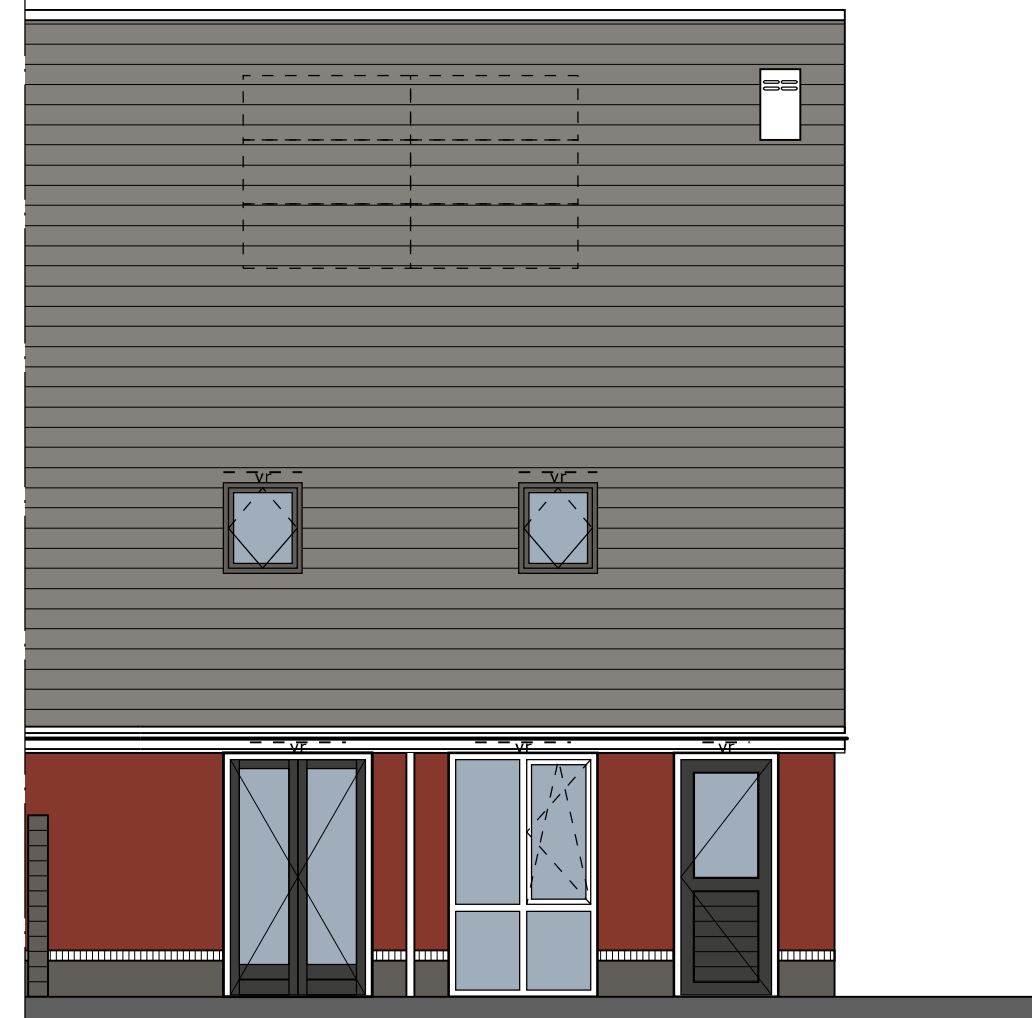
### Hoekwoning

14; Openslaande deuren

linker kozijn vervangen

Getekend: bnr. 51

Gespiegeld: bnr. 52

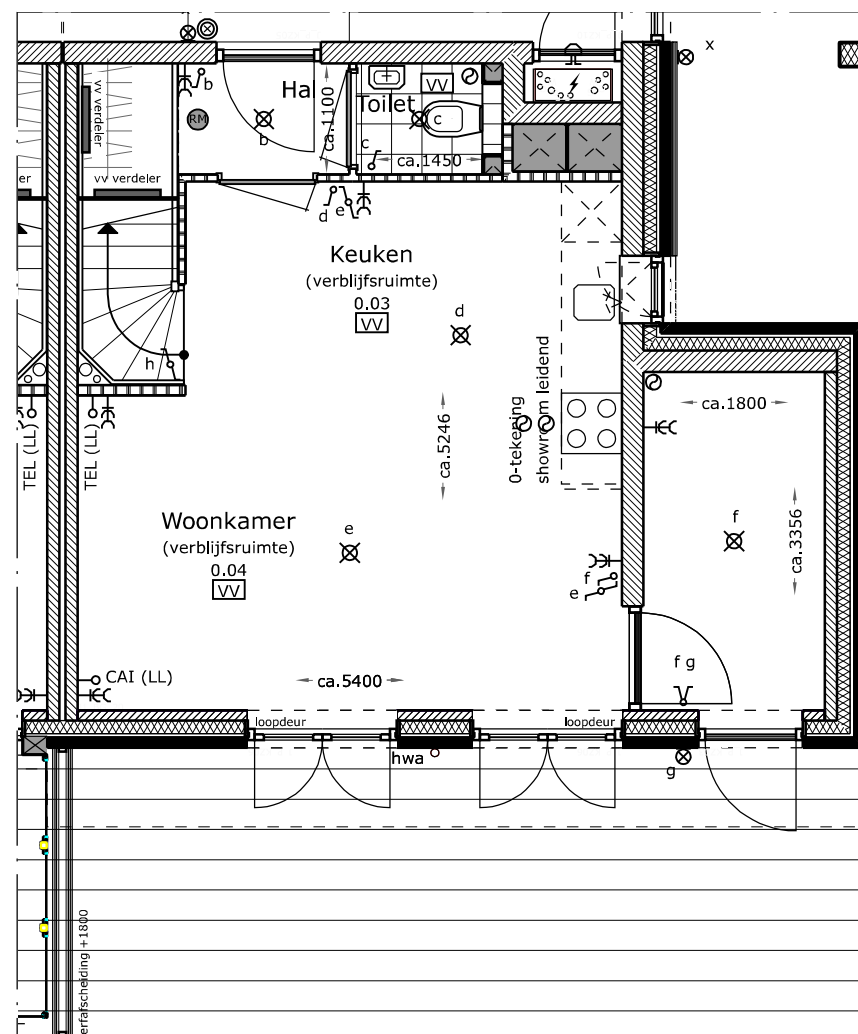
### Hoekwoning

14; Openslaande deuren  
beide kozijnen vervangen  
Getekend: bnr. 51  
Gespiegeld: bnr. 52

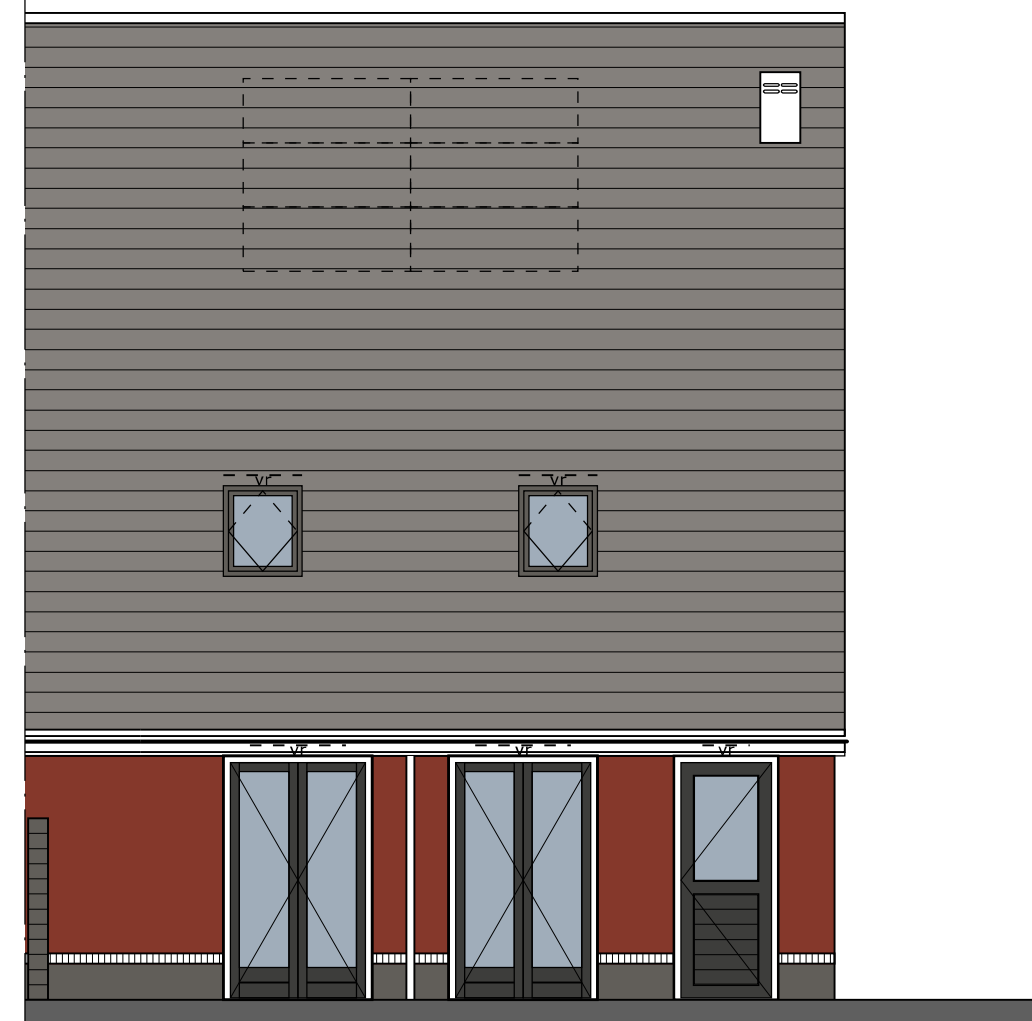
### Hoekwoning

14; Openslaande deuren  
beide kozijnen vervangen  
Getekend: bnr. 51  
Gespiegeld: bnr. 52

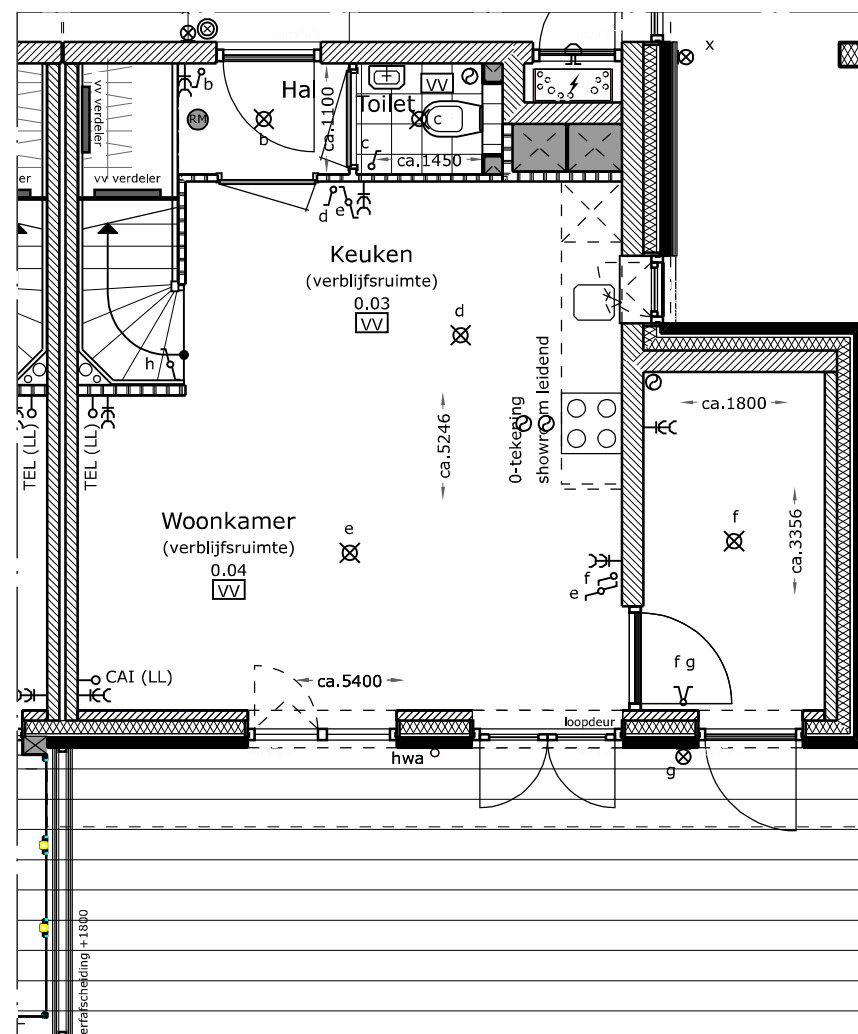
### Hoekwoning

14; Openslaande deuren  
 rechter kozijn vervangen  
 Getekend: bnr. 51  
 Gespiegeld: bnr. 52

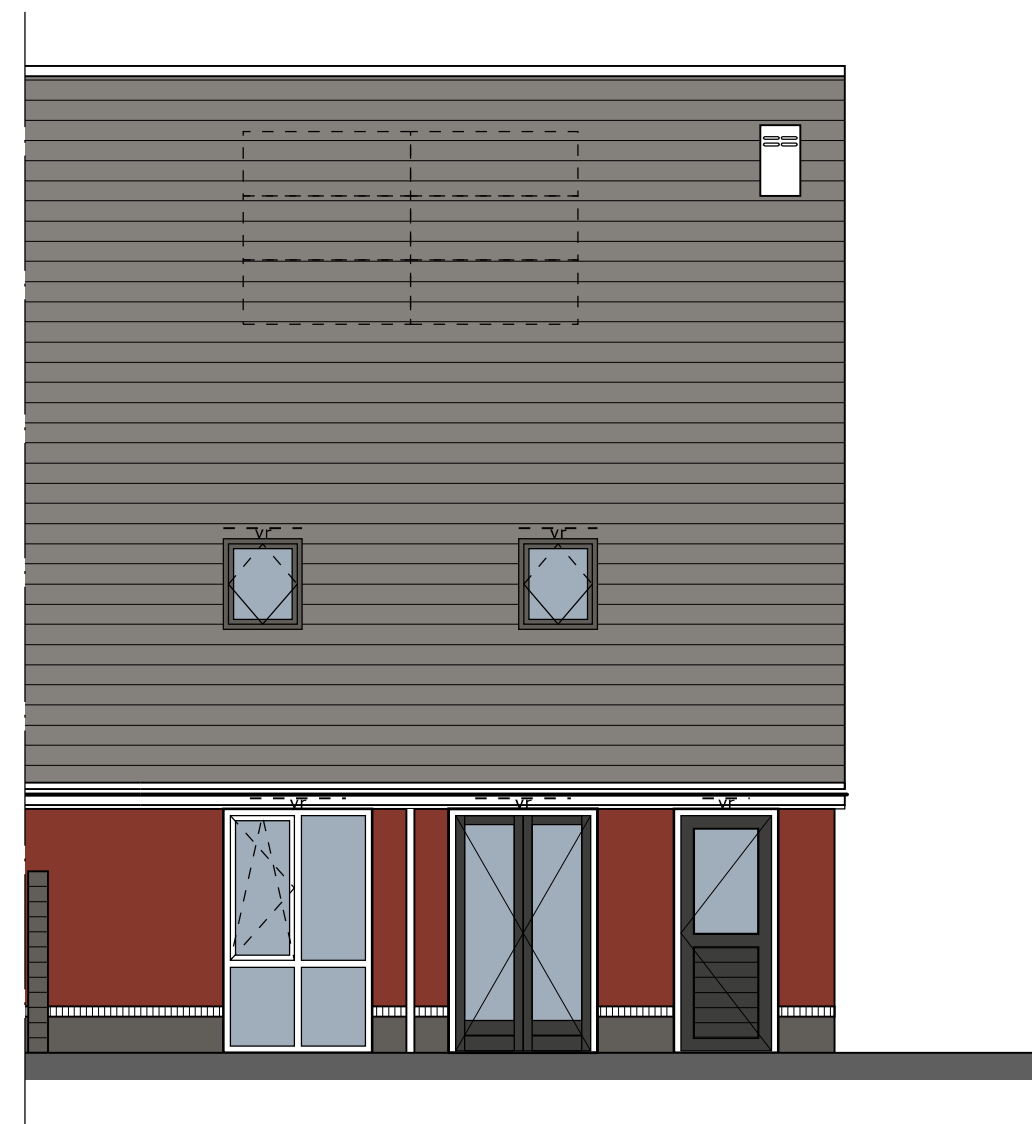
### Hoekwoning

14; Openslaande deuren  
 rechter kozijn vervangen  
 Getekend: bnr. 51  
 Gespiegeld: bnr. 52

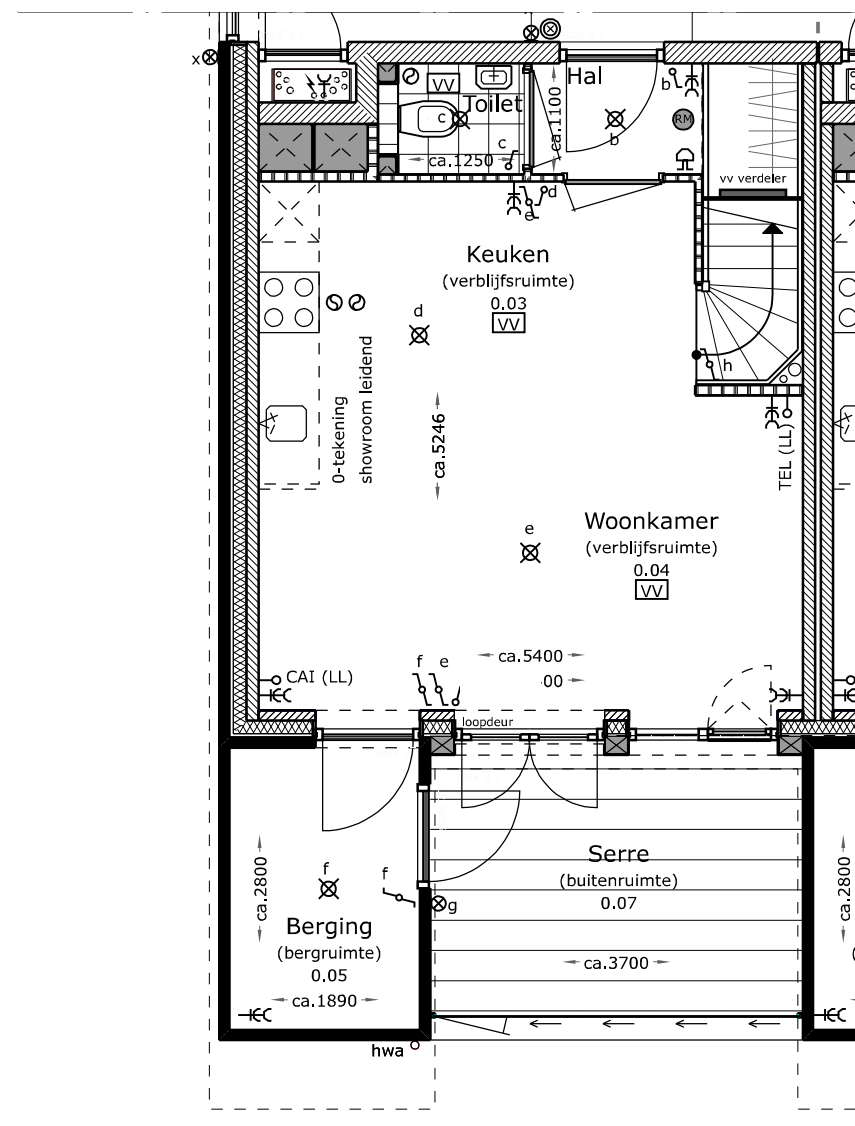
### Hoekwoning

14; Openslaande deuren

linker kozijn vervangen

Getekend: bnr. 47

Gespiegeld: bnr. 56

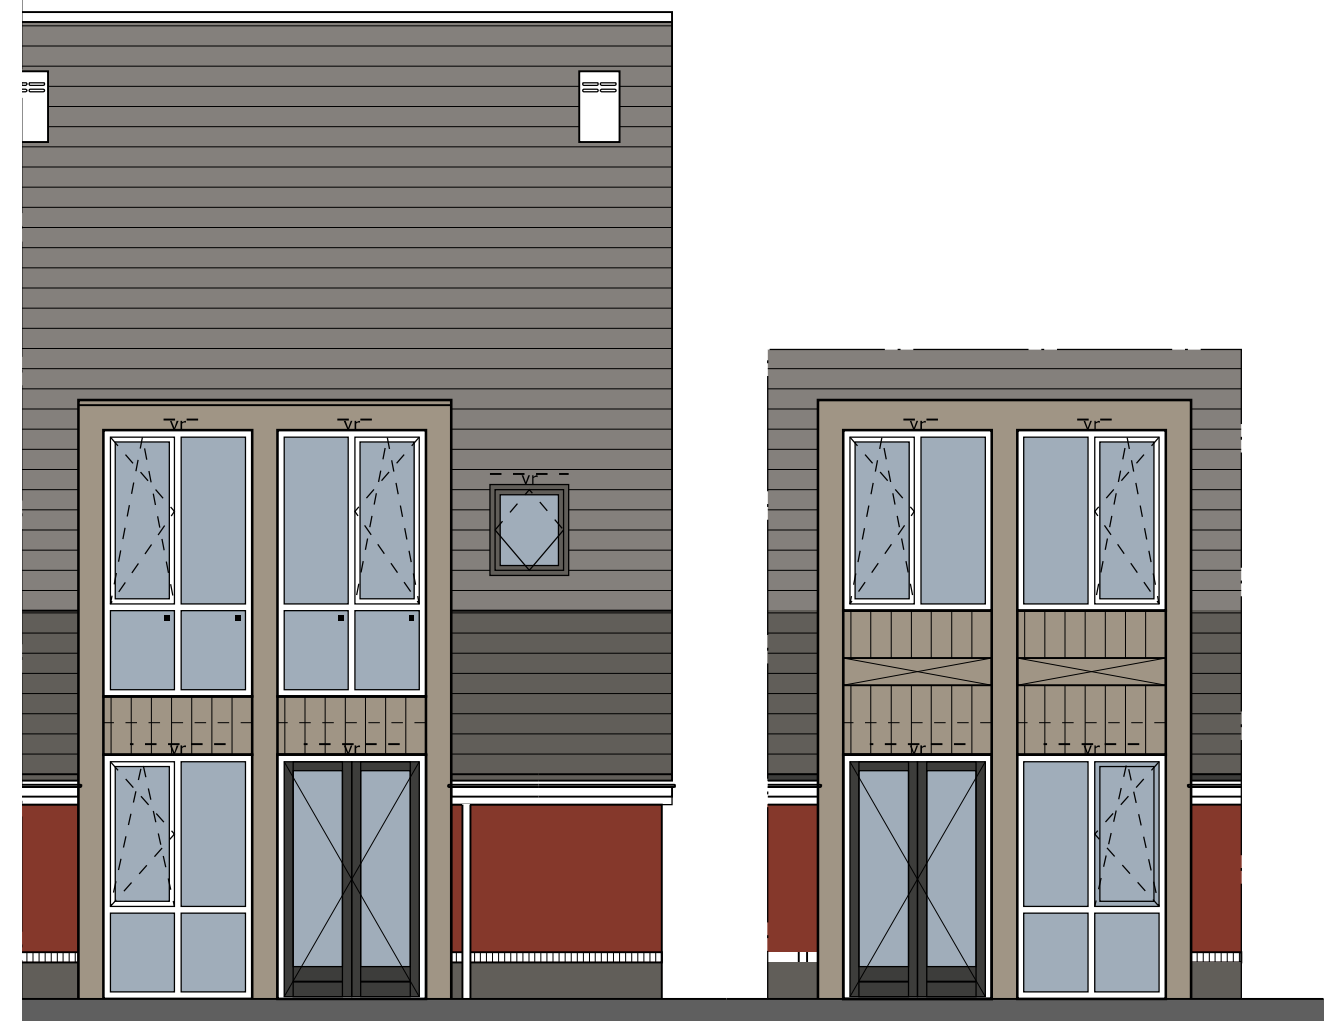
14; Openslaande deuren

rechter kozijn vervangen

Getekend: bnr. 56

Gespiegeld: bnr. -

Gevel achter de serre

### Hoekwoning

linker kozijn vervangen

Getekend: bnr. 47

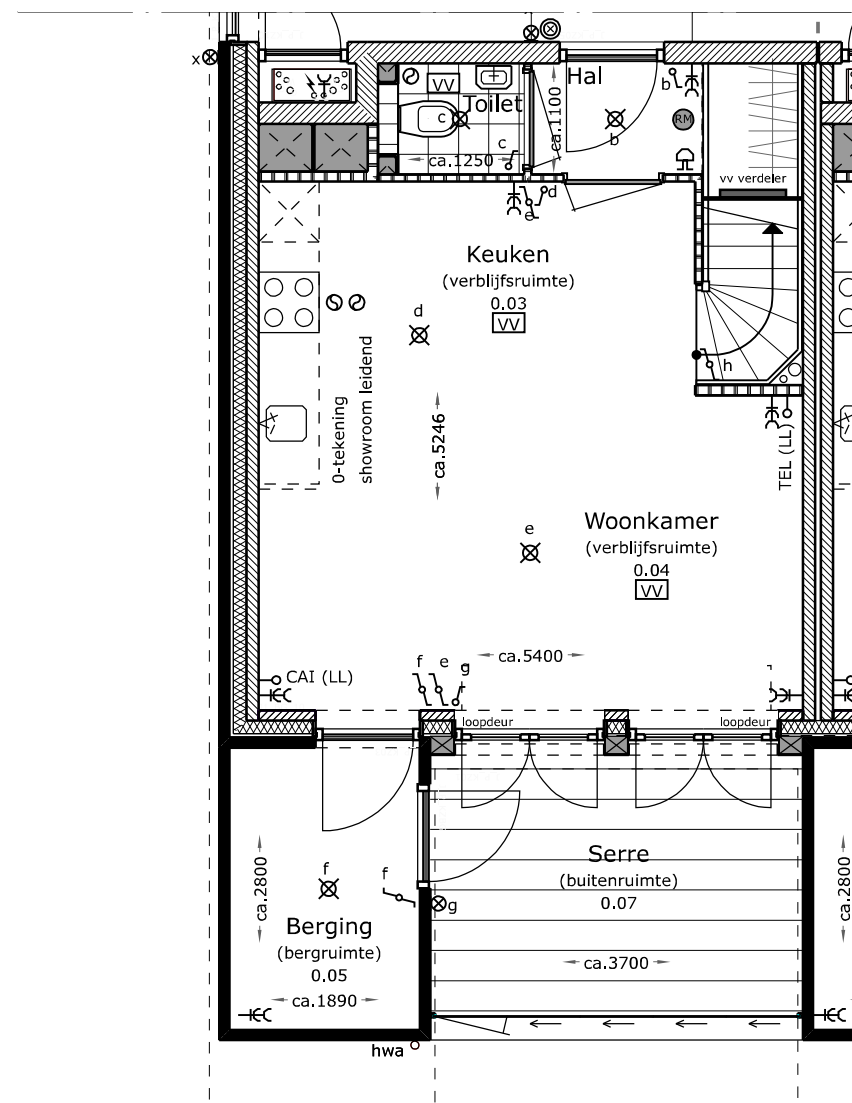
### Hoekwoning

14; Openslaande deuren  
 beide kozijnen vervangen  
 Getekend: bnr. 47  
 Gespiegeld: bnr. 56

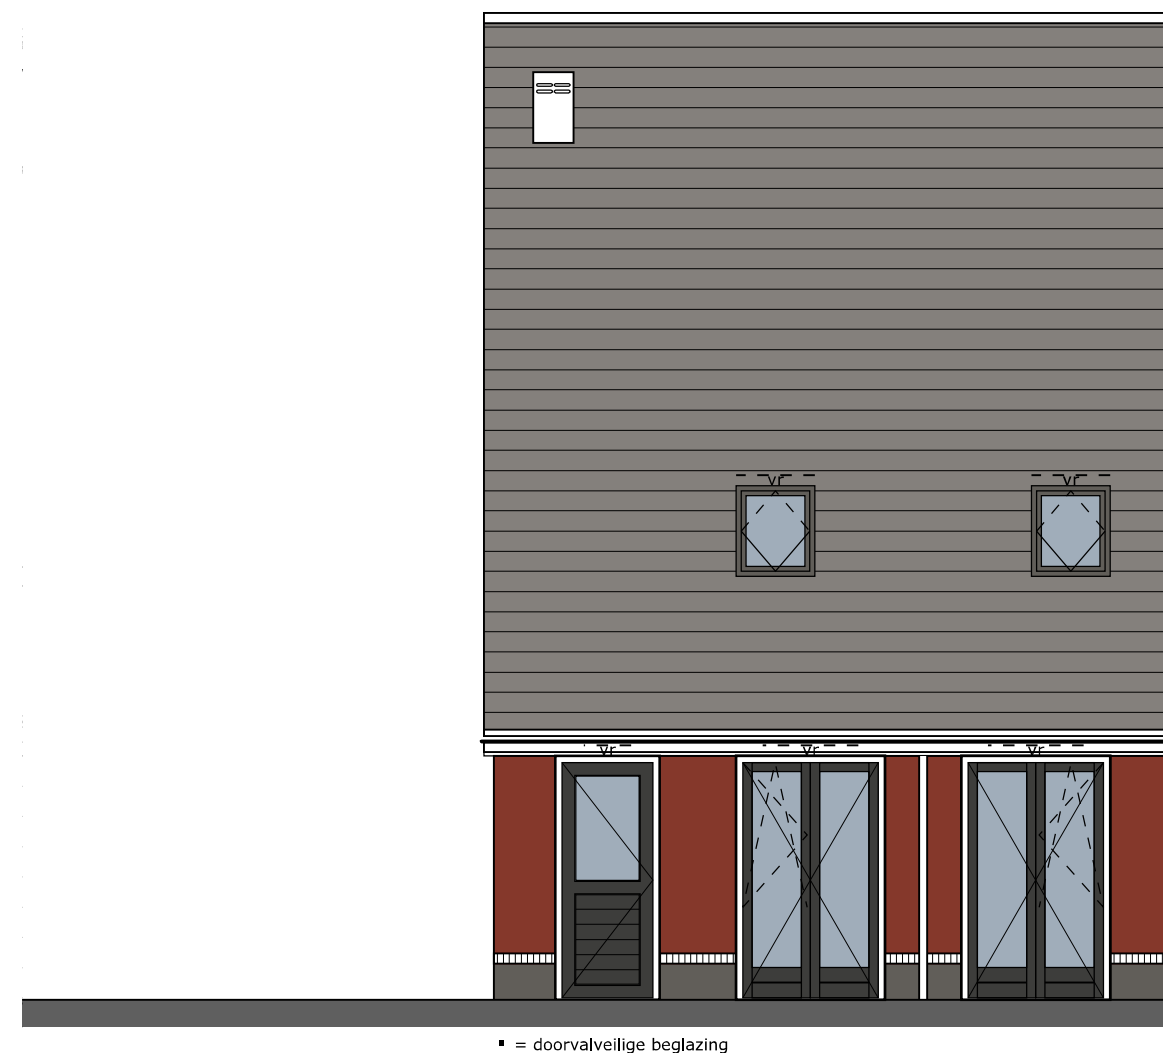
### Hoekwoning

14; Openslaande deuren  
 beide kozijnen vervangen  
 Getekend: bnr. 47  
 Gespiegeld: bnr. 56

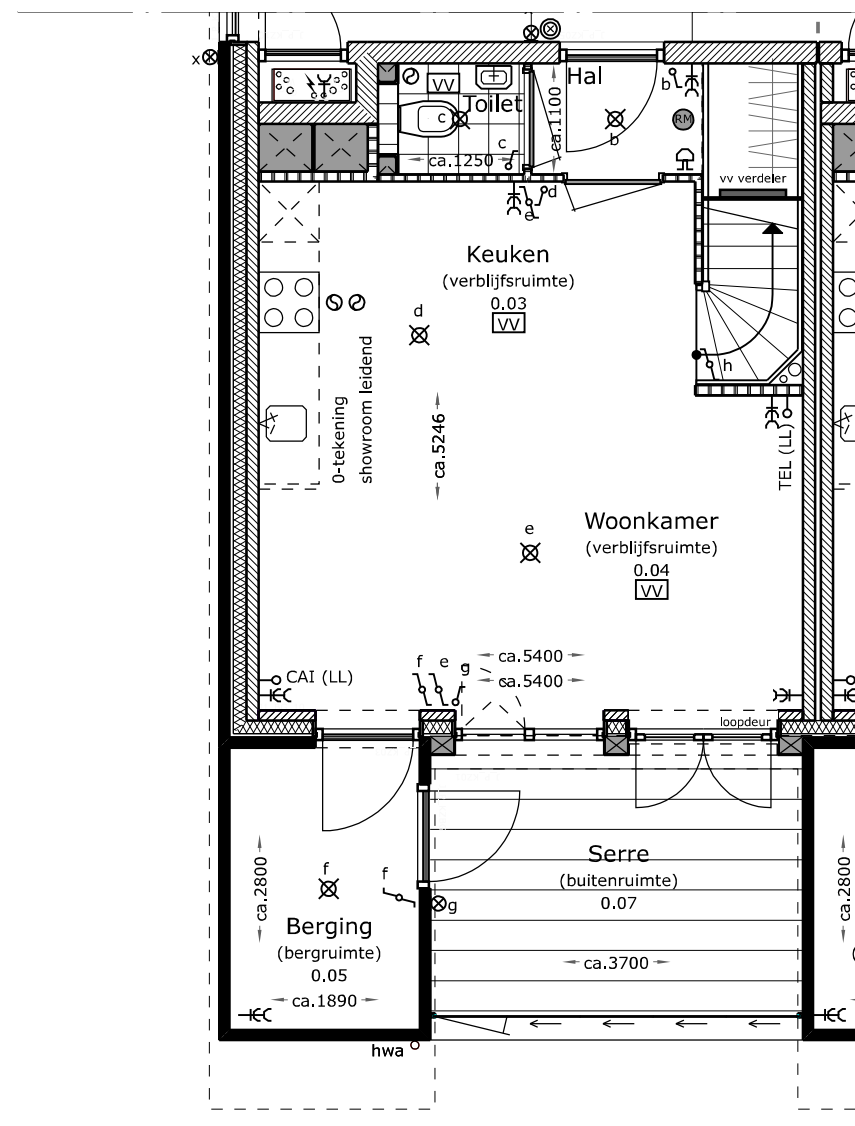
### Hoekwoning

14; Openslaande deuren  
rechter kozijn vervangen  
Getekend: bnr. 47  
Gespiegeld: bnr. 56

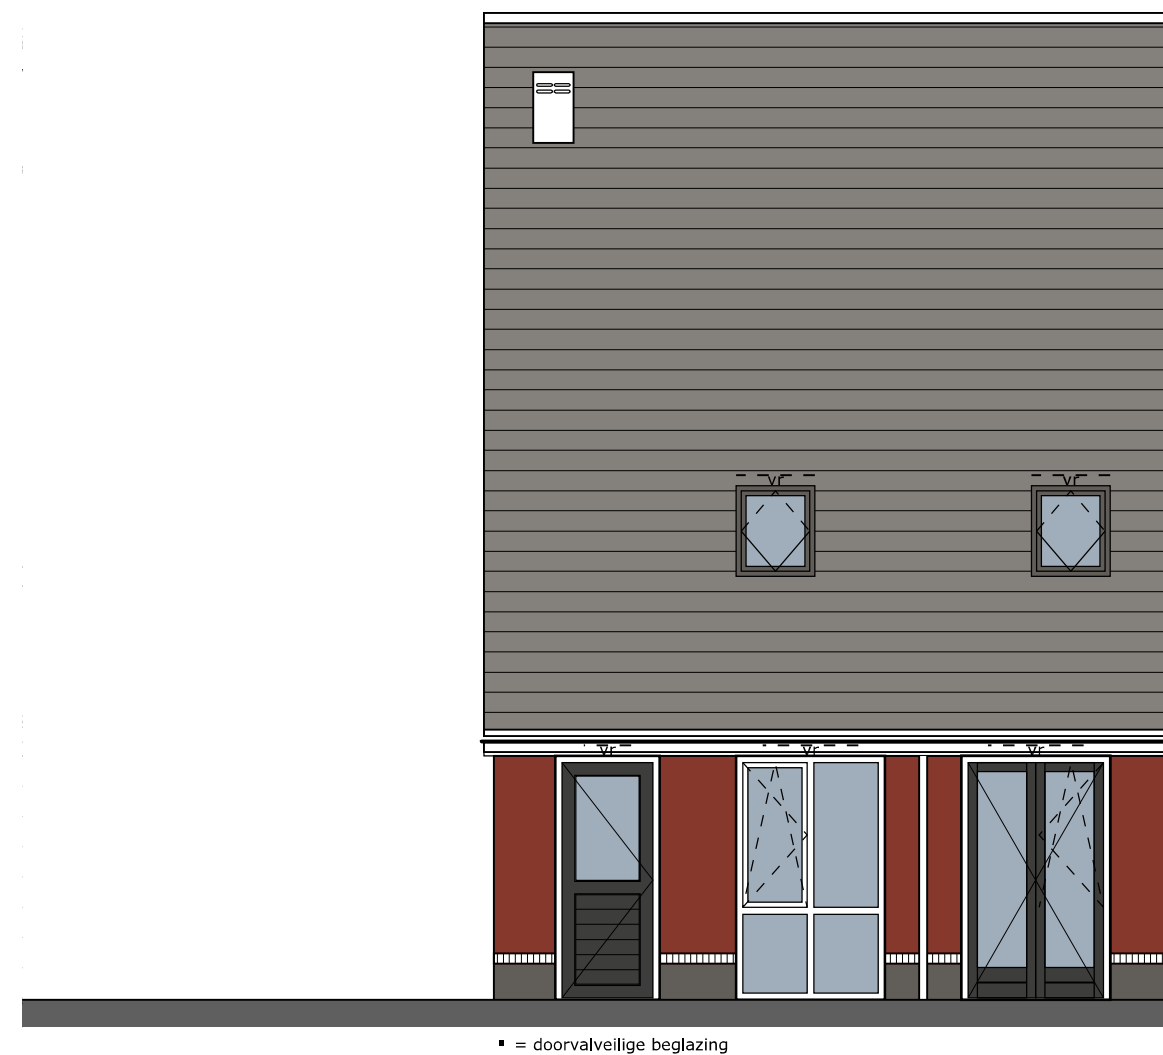
### Hoekwoning

14; Openslaande deuren  
rechter kozijn vervangen  
Getekend: bnr. 47  
Gespiegeld: bnr. 56

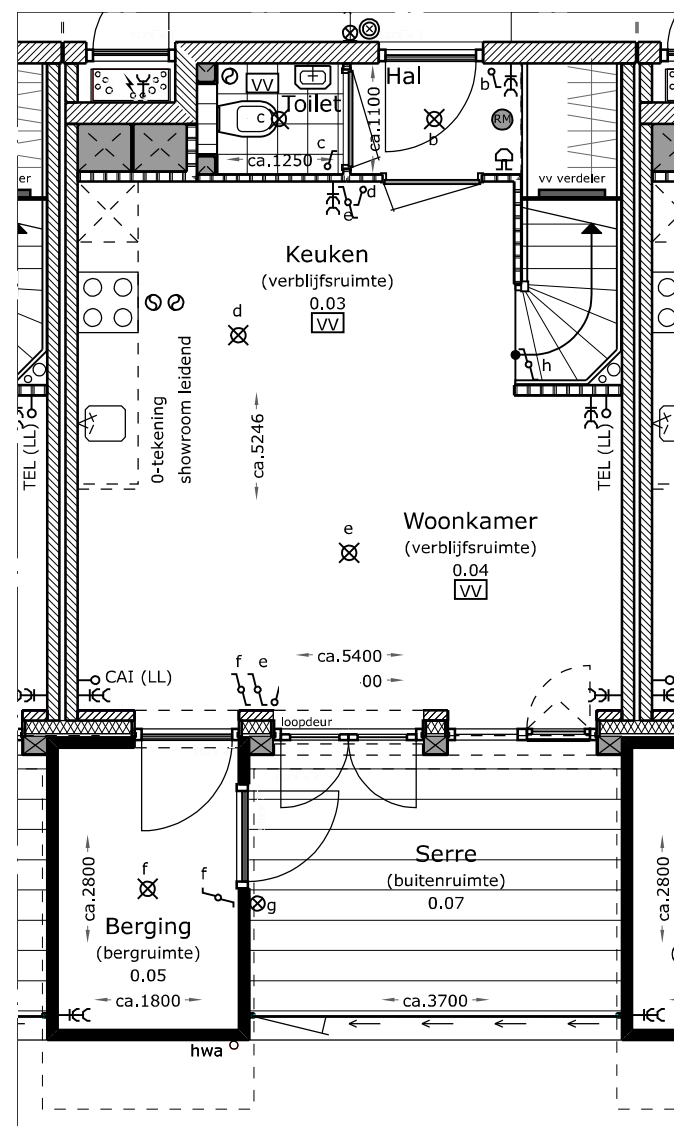
### Tussenwoning

14; Openslaande deuren

linker kozijn vervangen

Getekend: bnr. 48, 49 en 50

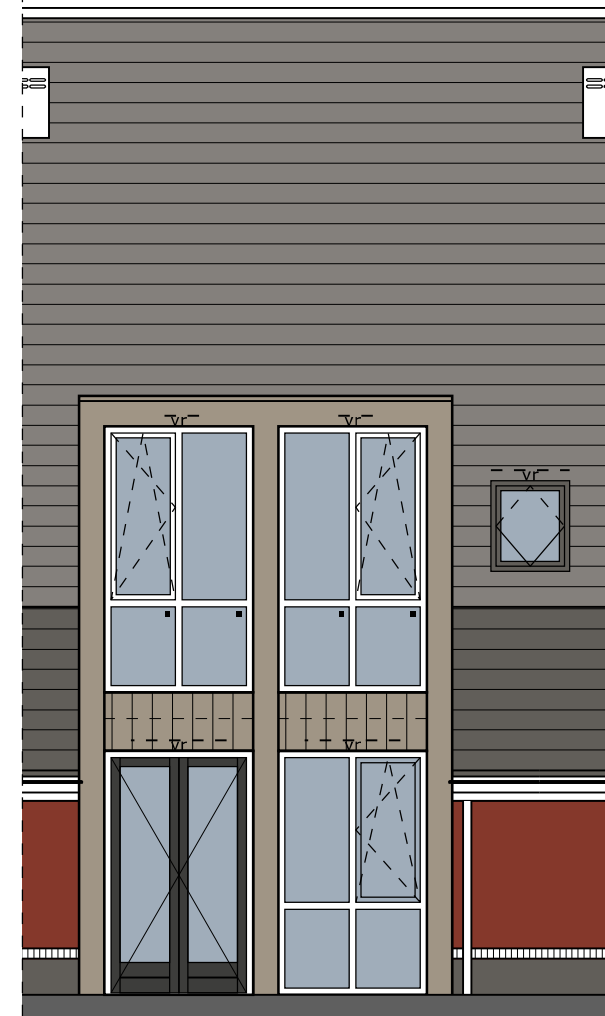
### Tussenwoning

14; Openslaande deuren

linker kozijn vervangen

Getekend: bnr. 53, 54 en 55

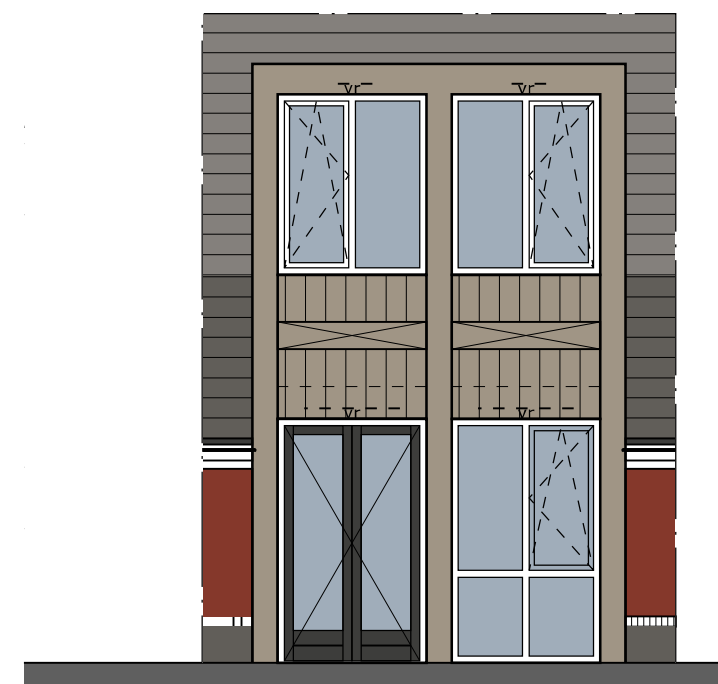
### Tussenwoning

Gevel achter de serre

14; Openslaande deuren

linker kozijn vervangen

Getekend: bnr. 48, 49 en 50

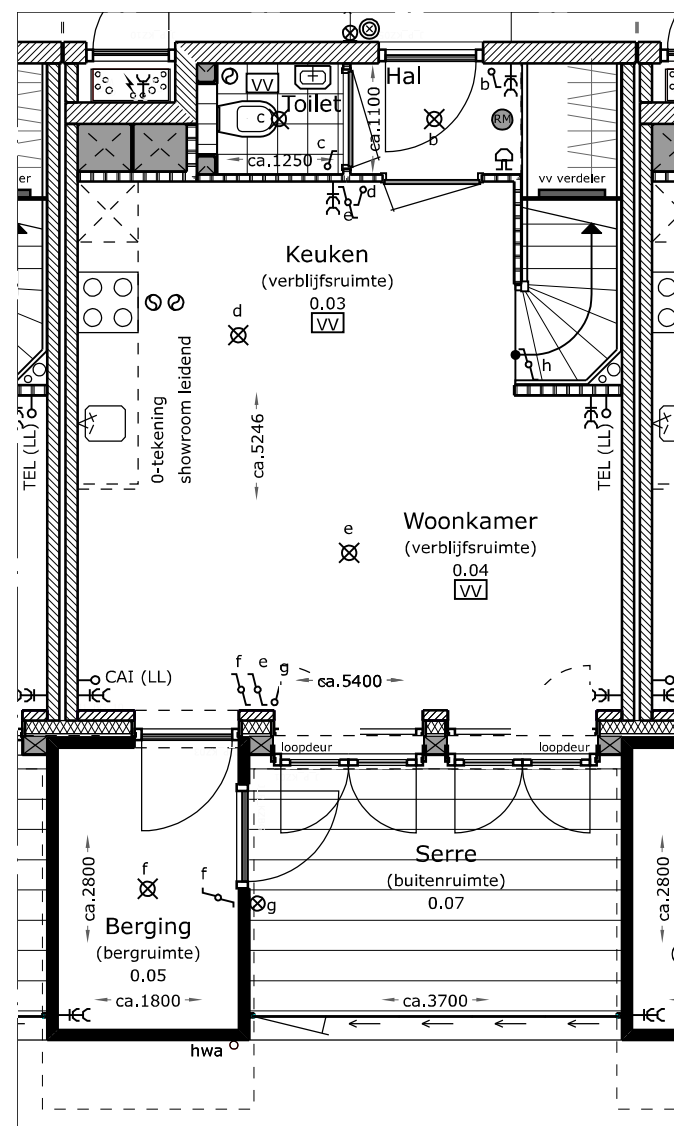
### Tussenwoning

14; Openslaande deuren  
beide kozijnen vervangen  
Getekend: bnr. 48, 49 en 50  
Gespiegeld: bnr. 53, 54 en 55

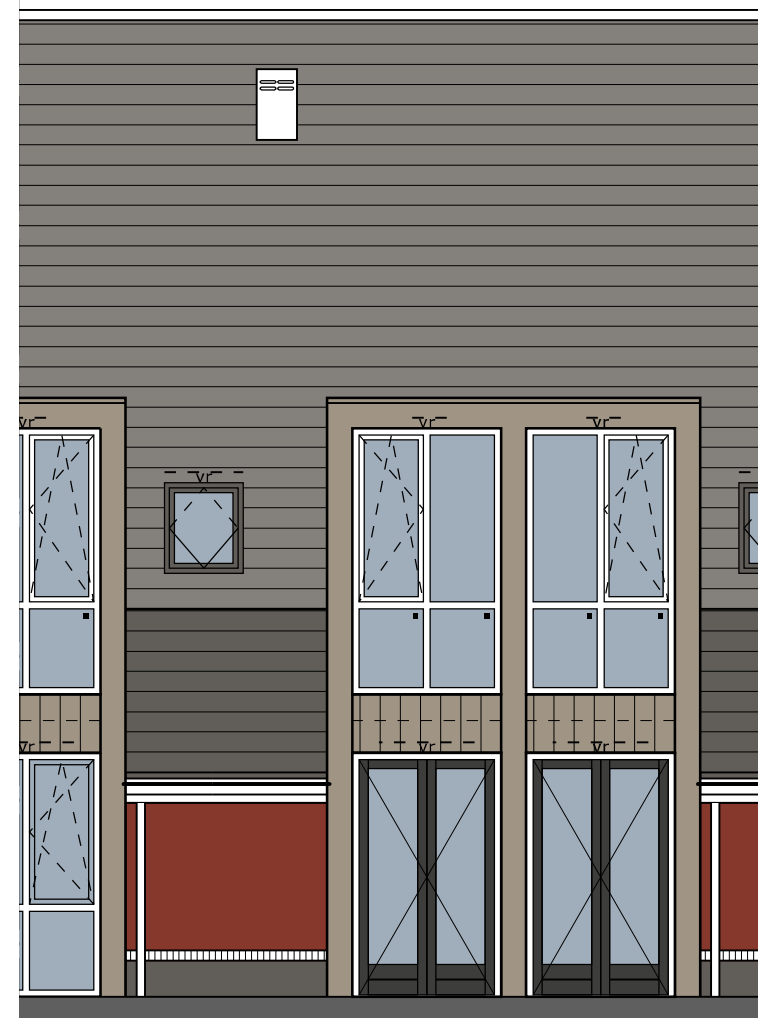
### Tussenwoning

14; Openslaande deuren  
beide kozijnen vervangen  
Getekend: bnr. 53, 54 en 55  
Gespiegeld: bnr.

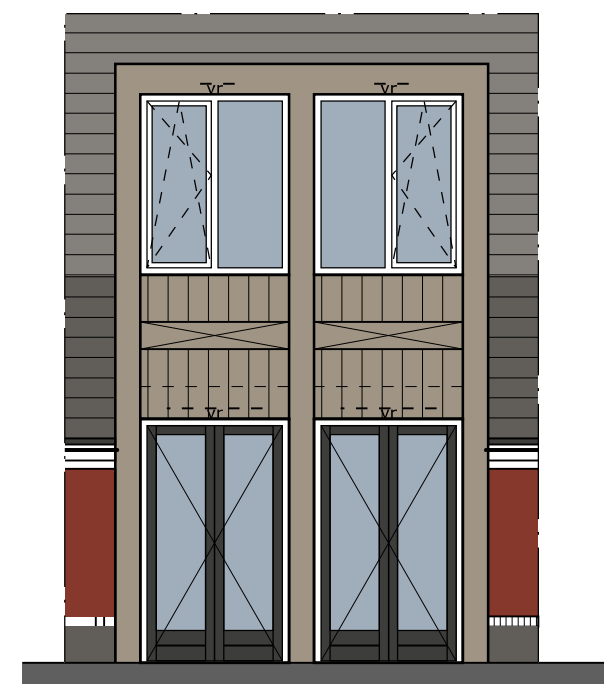
### Tussenwoning

Gevel achter de serre

14; Openslaande deuren  
beide kozijnen vervangen  
Getekend: bnr. 48, 49 en 50  
Gespiegeld: bnr.

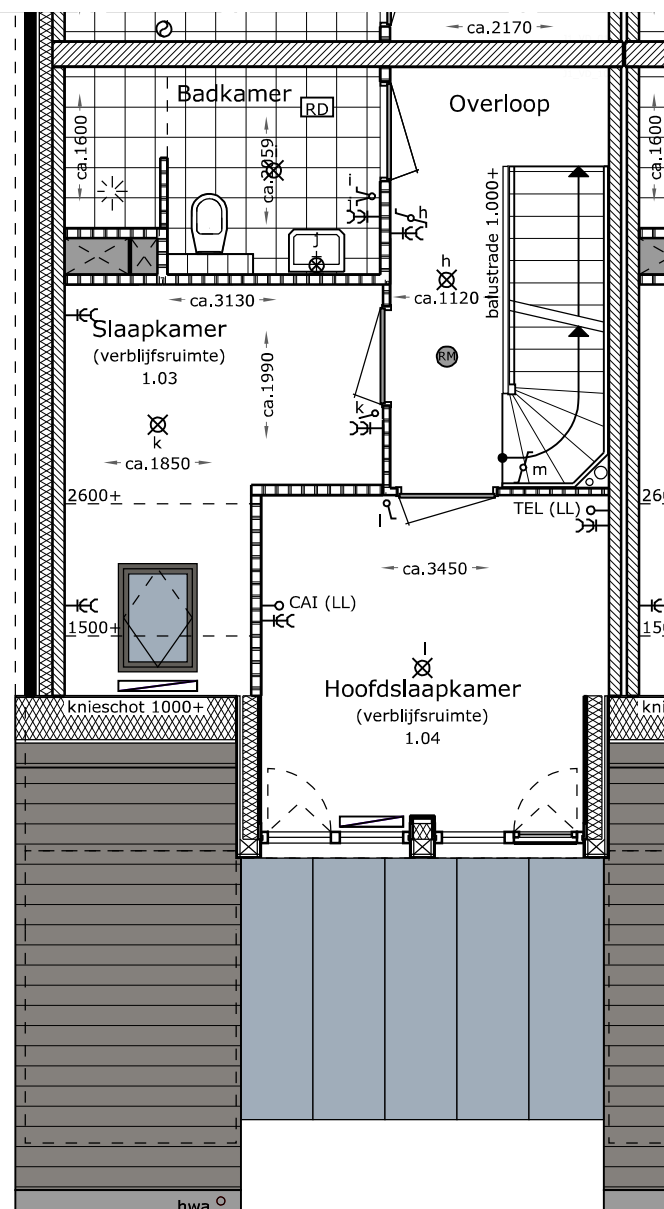
### Hoekwoning

19; Badkamer vergroten

ten koste van nis slaapkamer

Getekend: bnr. 47, 48, 49 en 50

Gespiegeld: bnr. 52, 53, 54 en 55
