Rapportage zonnestudie Fase 4H

BAM Advies & Engineering

De situatie van fase H.

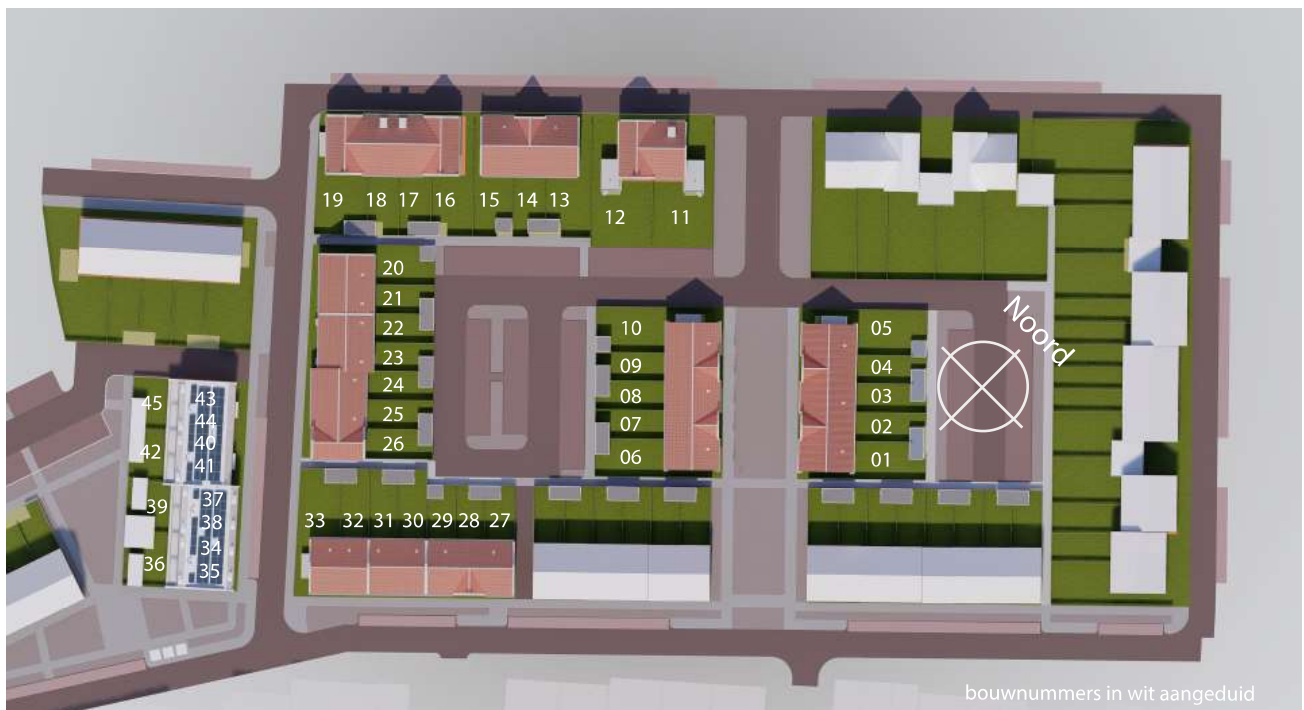
Situatie 4H

Plan en bouwnummers:

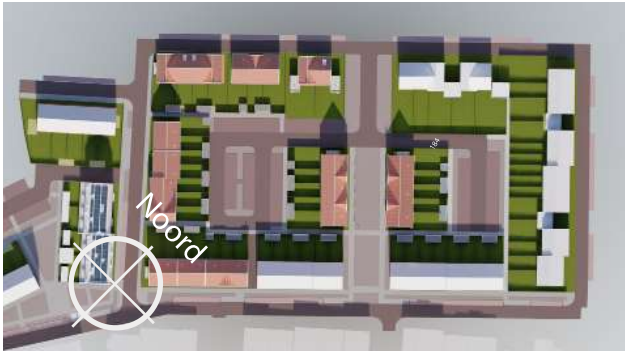
21 Maart 9:00

In deze zonnestudie, wordt in 4 data gekeken naar de zon in de tuinen of buitenruimtes, uitgaande van een datum waarop buiten verbleven wordt.

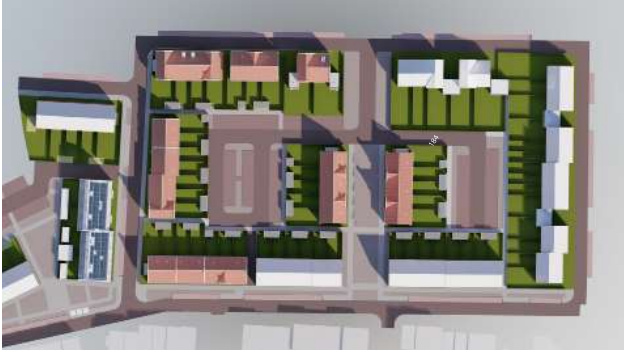
21 Mei 9:00

In deze zonnestudie, wordt in 4 data gekeken naar de zon in de tuinen of buitenruimtes, uitgaande van een datum waarop buiten verbleven wordt.

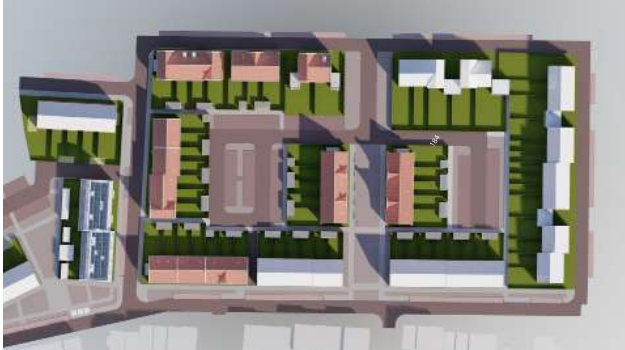
21 Juli 9:00

In deze zonnestudie, wordt in 4 data gekeken naar de zon in de tuinen of buitenruimtes, uitgaande van een datum waarop buiten verbleven wordt.

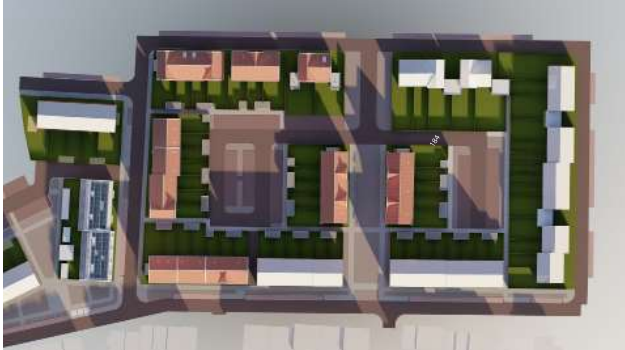
21 September 9:00

In deze zonnestudie, wordt in 4 data gekeken naar de zon in de tuinen of buitenruimtes, uitgaande van een datum waarop buiten verbleven wordt.
